## تقرير:

### الكارثة البيئية لمحطة الصرف الصحي الطارئة بمأرب ومؤسسة بناء للتنمية

(خلل فني، فساد، غرق للمحطة، جريان للمياه الملوثة وتأثيراتها على السكان والأراضي والمياه الجوفية)

20 نوفمبر 2023 – فرودويكي

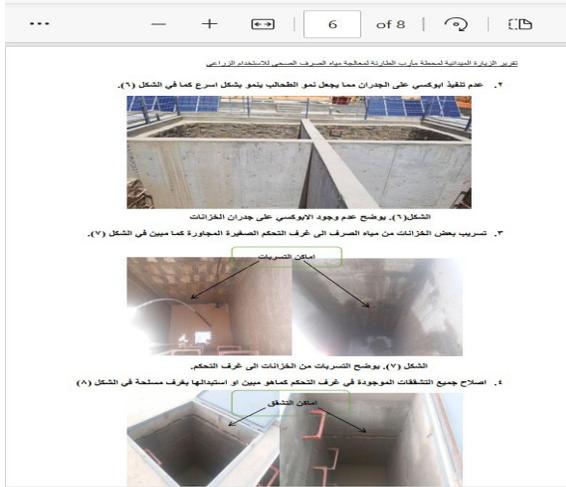
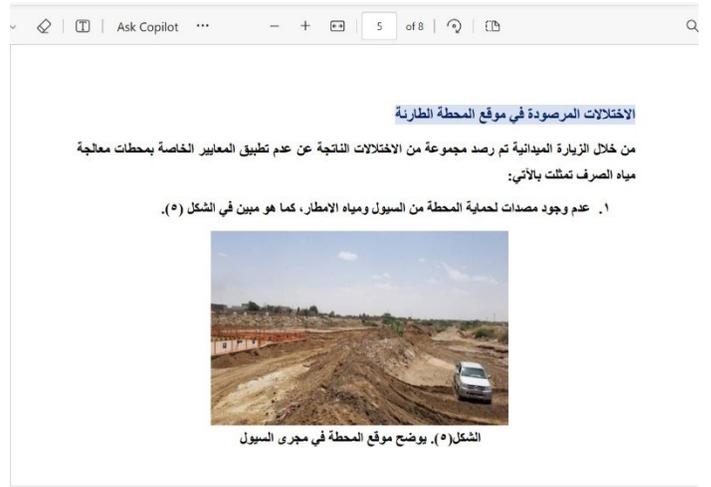
- عدم وجود مصدات حماية من السيول ووجود المحطة في مجرى السيل.
- وجود تشققات في غرف التحكم، وتسرب في بعض الخزانات لمياه الصرف إلى غرف التحكم.
- عدم وجود حماية للجدران من نمو الطحالب.

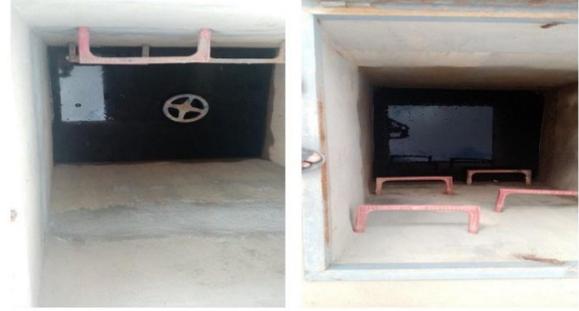
١- التسربات الي جميع غرف التفتيش والتحكم في المحطة كما هو موضح في الصور ادناه :-

الشكل (١) يوضح الماء الموجود في غرف التحكم.

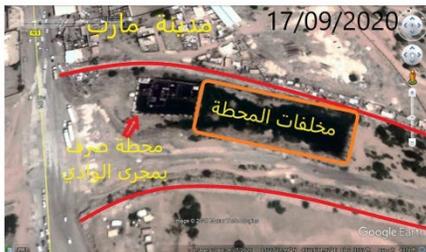
- صورة قمر صناعي في سبتمبر 2020، تظهر غرق لمحطة بالكامل وطفح المياه الملوثة خارج المحطة، وهذ التاريخ يعني توقف المحطة وغرقها بعد شهرين من بدء تشغيلها وبداية تشكل المخاطر والاضرار على السكان سواء في مخيمات النازحين المجاورة للمحطة أو الاحياء السكنية أو الأراضي الزراعية الممتدة على طول مجرى الوادي.

توقف محطة الصرف الصحي الطارئة عن العمل وغرقها وخروج المياه الملوثة في سبتمبر 2020 (أي بعد شهرين من بدأ تشغيلها)

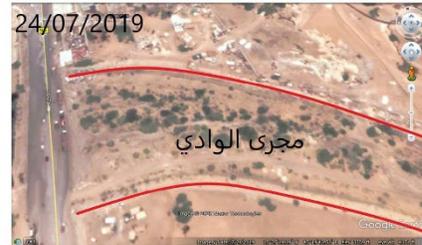
- صورة قمر صناعي لمجرى الوادي وحدوده في مدينة مأرب قبل تنفيذ المشروع في 2019، وهو يقع إلى جنوب المدينة وتنتشر حوله الاحياء السكنية ويمتد على مجراه العديد من الأراضي الزراعية، ولا يوجد به أي مخلفات أو نفايات.

مجرى الوادي قبل تنفيذ محطة الصرف الصحي الطارئة في 2019

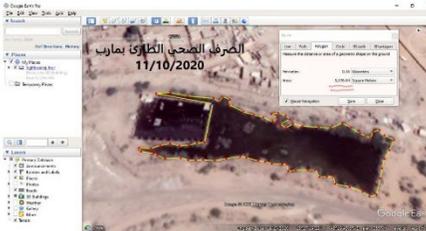
- صورة قمر صناعي في أكتوبر 2020، تظهر استمرار توسع امتداد المياه الملوثة من المحطة بعد ثلاثة أشهر من بدء تشغيلها والتي بلغت وفق الحسابات مساحة 5 ألف مترمربع، في ظل عدم اتخاذ أي اجراء لمعالجة الوضع.

توسع انتشار المياه الملوثة من المحطة ووصلت مساحة التلوث 5 ألف متر مربع في أكتوبر 2020

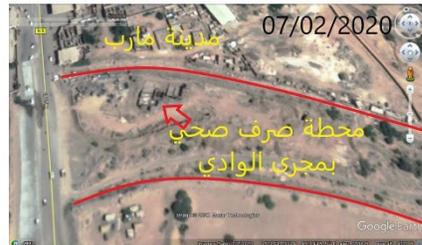
- صورة قمر صناعي في فبراير 2020، توضح وجود منشأة لمحطة الصرف الطارئة بمجرى الوادي وتظهر انها اثناء عمليات الانشاء، وتظهر جزء من الاحياء السكنية للمدينة المجاورة للمجرى. وتم اختيار موقع انشاء المحطة في وسط مجرى الوادي وبالقرب من احياء المدينة السكنية، مما يؤكد عدم وجود دراسة توضح بدائل اختيار الموقع المناسب لمحطات الصرف الصحي سواء الطارئة أو المتكاملة. وانما تم الاختيار اعتباطاً بدون مراعاة أي اشتراطات وهذا يدل على عدم الكفاءة والمهنية لدى من قام بذلك سواء في سلطة المحافظة أو في المنظمة ومؤسسة بناء للتنمية.

اعمال التنفيذ لمحطة الصرف الصحي الطارئة في فبراير 2020

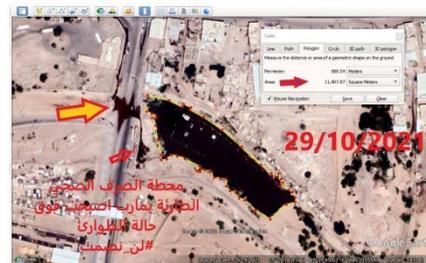
- صورة قمر صناعي في أكتوبر 2021، تظهر الحسابات توسع رقعة المياه الملوثة الناتجة عن المحطة والتي بلغت 11.4 ألف مترمربع مع استمرار غرق كل منشآت المحطة.

توسع انتشار المياه الملوثة من المحطة ووصلت مساحة التلوث 11.4 ألف متر مربع وتجاوز المياه للشارع الرئيسي في أكتوبر 2021

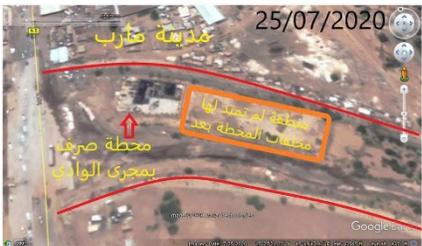
- صورة قمر صناعي في يوليو 2020، وتظهر اكتمال انشاء المحطة وبدء عمليات التشغيل ويظهر لون غامق ضمن المحطة مما يدل على وجود مياه الصرف الملوثة وامتلاء الاحواض المخصصة لها داخل المحطة وخروجها إلى أجزاء من مباني المحطة، وهذا يدل على فشل المحطة منذ لحظة بدء التشغيل لها ويؤكد وجود الاختلالات الفنية التي إشارة لها التقارير السابقة.

اتهاء اعمال انشاء محطة الصرف الصحي الطارئة وبدأ التشغيل في يوليو 2020

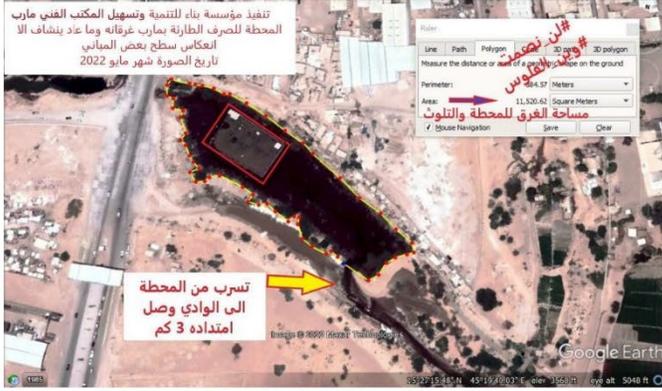
- صورة قمر صناعي في مايو 2022، تظهر التوسع المستمر لانتشار المياه الملوثة وبمساحة 11.5 ألف متر مربع وتسربها أيضا خارج المنطقة التي تلوثت بالبداية وظهور جريان للمياه الملوثة بمجرى الوادي بمسافة تصل إلى 3 كم مع استمرار غرق المحطة، وبالإمكان الرجوع لمرجع سابق لفيديو يظهر امتداد وجريان هذه المياه الملوثة في مجرى الوادي.
- صور ميدانية التقطت لتجمع وتسرب وجريان المياه الملوثة الناتجة عن محطة الصرف الطارئة بمأرب للأعوام 2020 و 2021 و 2022 و 2023، ويظهر في آخر صور للعام 2023 وجود مواد ذات ألوان غامقة ثقيلة تدل على وجود ملوثات لزيوت نفطية مختلطة بمياه الصرف المتزلي، وهذا يؤكد أن المياه ليست فقط مياه صرف منزلي ولكنها أصبحت مختلطة بكل مخلفات المدينة من مخلفات معامل وورش ومواد طبية وهذا بدوره يشكل مخاطر كبيرة على السكان وصحتهم وبيئتهم والمياه الجوفية التي يتم استخدامها في الري والشرب.

توسع انتشار المياه الملوثة من المحطة ووصلت مساحة التلوث 11.5 ألف متر مربع وتسرب المياه الملوثة وجريانها يبطن الوادي للأراضي الزراعية بمسافة 3 كم في مايو 2022
